PROIECT NR 21 / 2019:

LUCRARI DE REABILITARE

LA REMIZA PSI

**JUDETUL TIMIS,
COMUNA LENAUHEIM, SAT GRABATI**

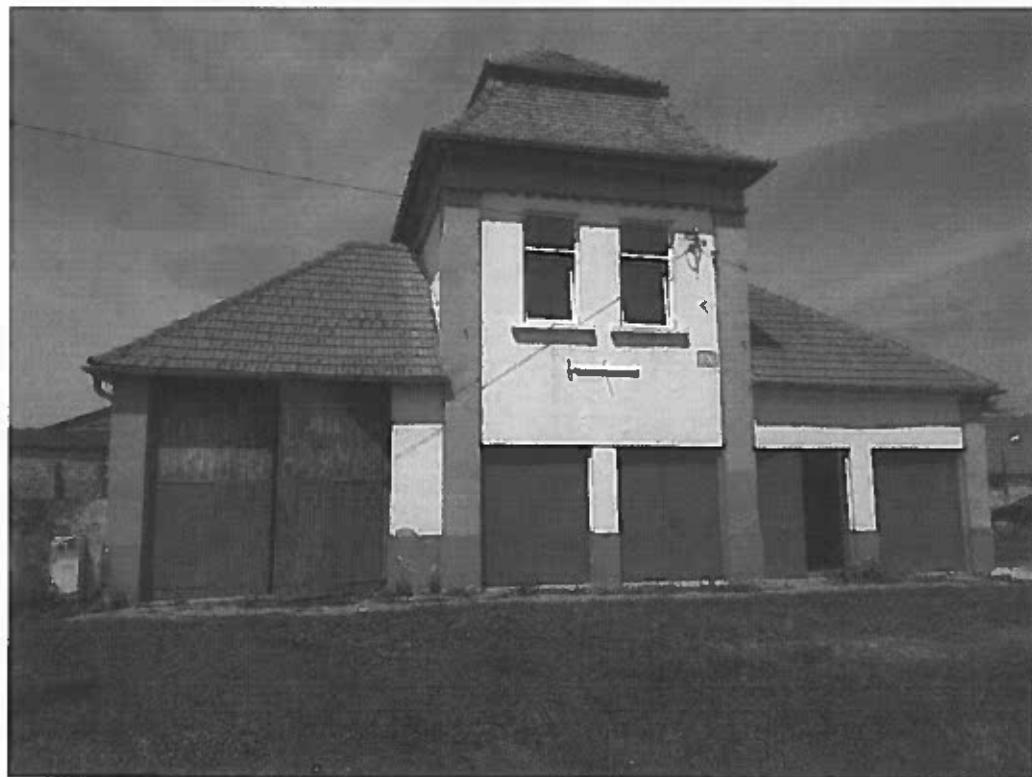
VEDERE SPRE STRADA A CONSTRUCTIEI

Tencuielile exterioare sunt degradate, există igrasie la nivelul parterului, invelitoarea nu este etansă si permite patrunderea apei de ploaie in podul cladirii.
